# System-Fehlercodes

## Serie: SX

### SMX100-400 System

Version: 1.16 | DE

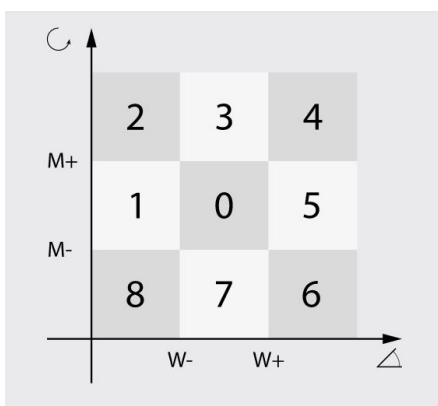
Das 9er-Feld

*Kurze Erläuterung der Parameter:*

- M+ (Drehmomentobergrenze),
- M- (Drehmomentuntergrenze),
- W- (Drehwinkeluntergrenze) und
- W+ (Drehwinkelobergrenze).
